Liikennemerkkikalvojen kestävyys

Pohjoismainen kenttäkoe; koetaulut 1996→

Liikenneviraston tutkimuksia ja selvityksiä 50/2016

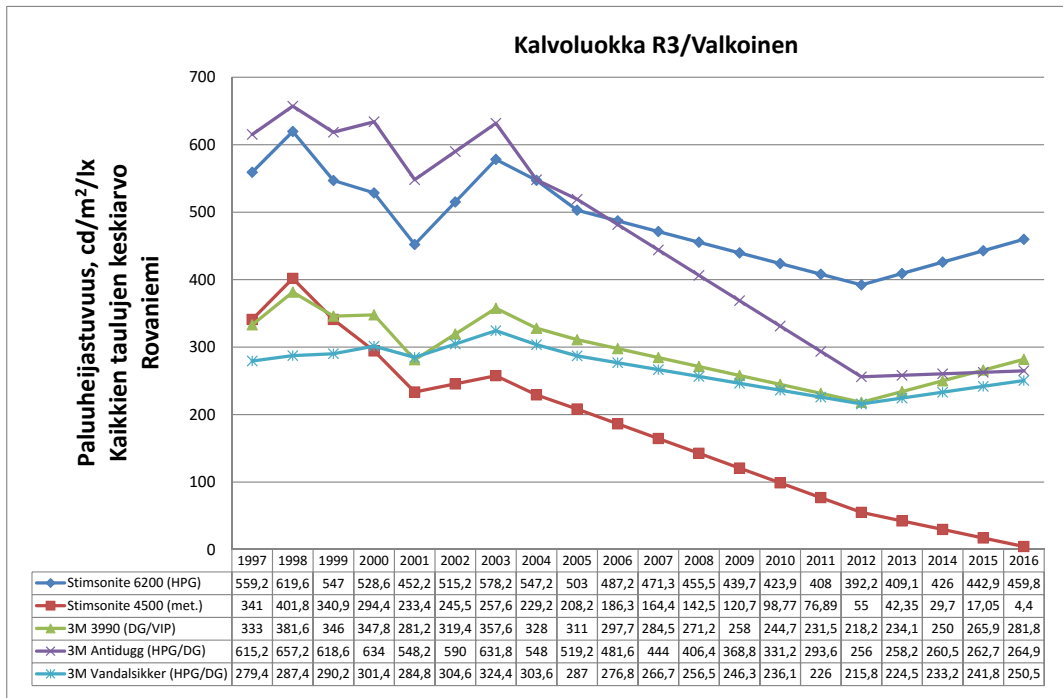
Seuraavassa kuvassa (kuva 13) on esimerkki Rovaniemen kaikkien taulujen keskiarvon muutoksesta joillakin valkoisilla materiaaleilla. Huomattavaa on, että v. 2012 arvoissa lienee jokin systemaattinen virhe, joka alentaa arvoa mitä ilmeisimmin 10–20 %. Sen syytä ei ole saatu selville. Alkuvuosien käyrän vaihtelut saattavat myös johtua vastaavanlaisista virheistä tai sitten puhdistustekniikassa on ollut eroja.

Alin käyrä kuvaa erään materiaalin kehitystä kohti täysin vaurioitunutta kalvoa, mikä ei näytä johtuneen mistään ulkopuolisesta syystä vaan on ollut järjestelmällinen ja jatkuva.

Kuva 13. Esimerkki joidenkin valkoisten koekalvojen paluuheijastavuudesta 19 vuoden aikana Rovaniemellä.

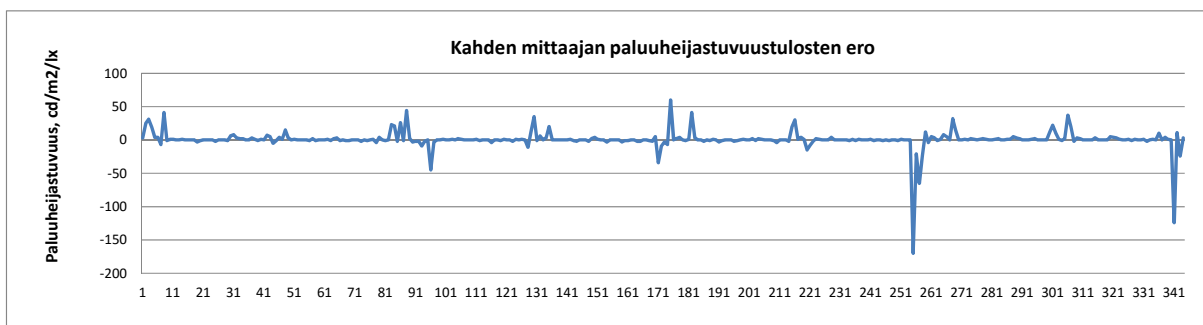
Paluuheijastavuuden mittauksen toistettavuudessa oli useassa yhteydessä havaittu ongelma. Kun kaksi henkilöä mittasi samat koekalvot peräkkäin näennäisesti samalla tavalla, saatiin pahimmassa tapauksessa jopa 170 cd / lx / m² ero (99 vs. 269). Pienempiä mutta merkittäviä eroja oli useassa muussakin mittauksessa (kuva 14). Lähemmin tarkasteltuna osoittautui, että kaikki mittaukset, joissa oli suuria eroja, olivat ns. mikropismaattisista kalvoista. Ilmeisesti näiden kalvojen heijastama valo vaihteli huomattavasti pienellä alalla tai mittarin eri asentokulmilla. Koska kyseessä ei ollut tunnettu ilmiö, on eroista huolimatta mittausarvoksi otettu näiden kahden mittauksen keskiarvo.

Kuva 14. Paluuheijastavuustulosten ero kahden mittajaan tuloksissa.

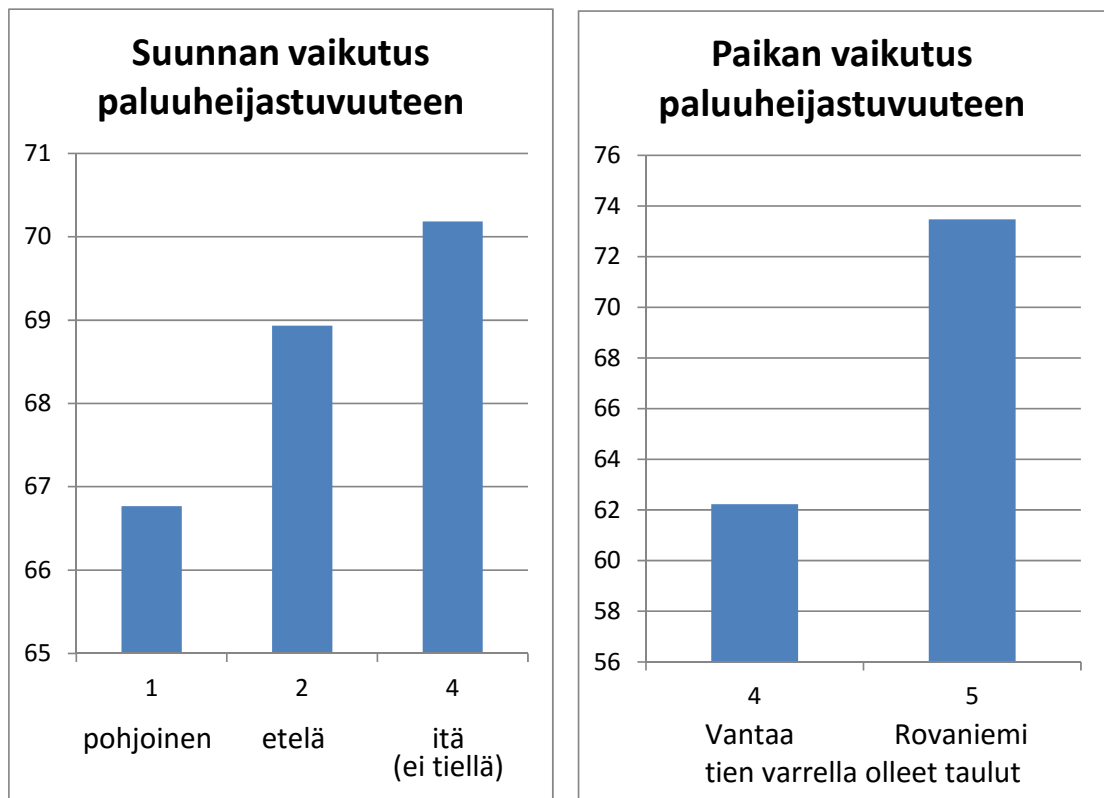
Kuva 15. Ilmansuunnan ja paikan vaikutus paluuheijastavuuteen

Tuloksista voidaan päätellä, että kalvojen paluuheijastavuuden heikkeneminen on lähes ilmansuunnasta riippumaton. Keskiarvoissa eri suuntien välillä on vain kuvan 15 osoittamat pienet erot. Tässä oli vertailtu sekä tiellä että varikon pihalla olleita tauluja. Koepaikan vaikutus on jonkin verran selvempi, Vantaalla kaikkien tien varrella olleiden taulujen paluuheijastavuuden keskiarvo on 11 cd/m²/lx pienempi kuin Rovaniemellä.

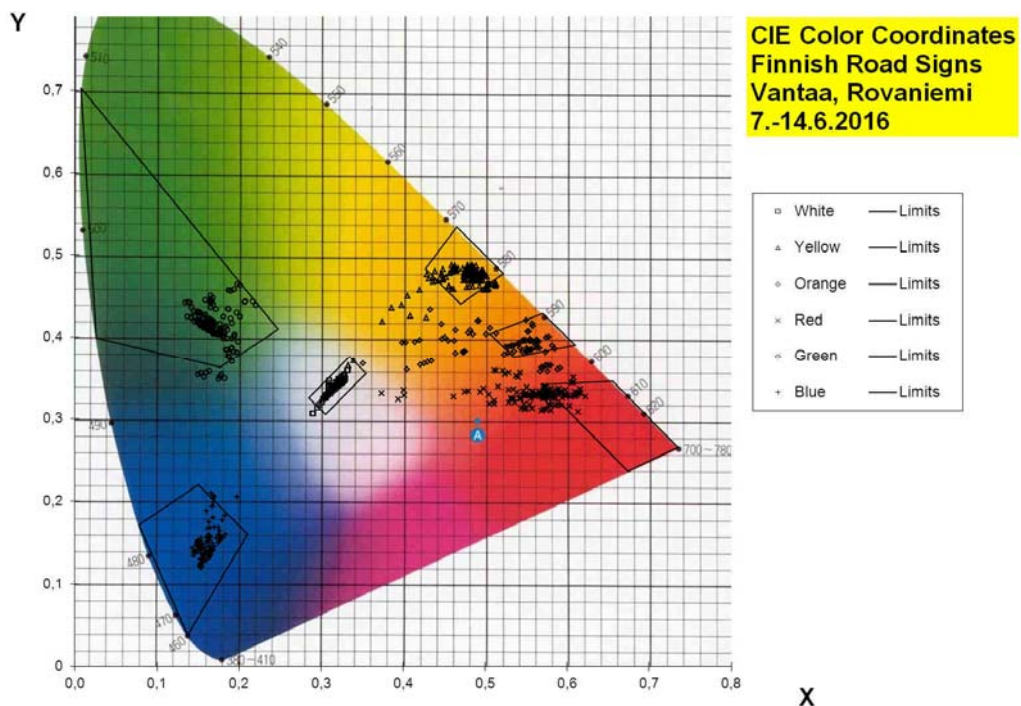
Kuva 17. Koelaattojen värit CIE-koordinaatistossa v. 2016. Vaatimusalueet on esitetty nelikulmioina.

Värivaatimusalueen ulkopuolella 2016 (kuva 17):

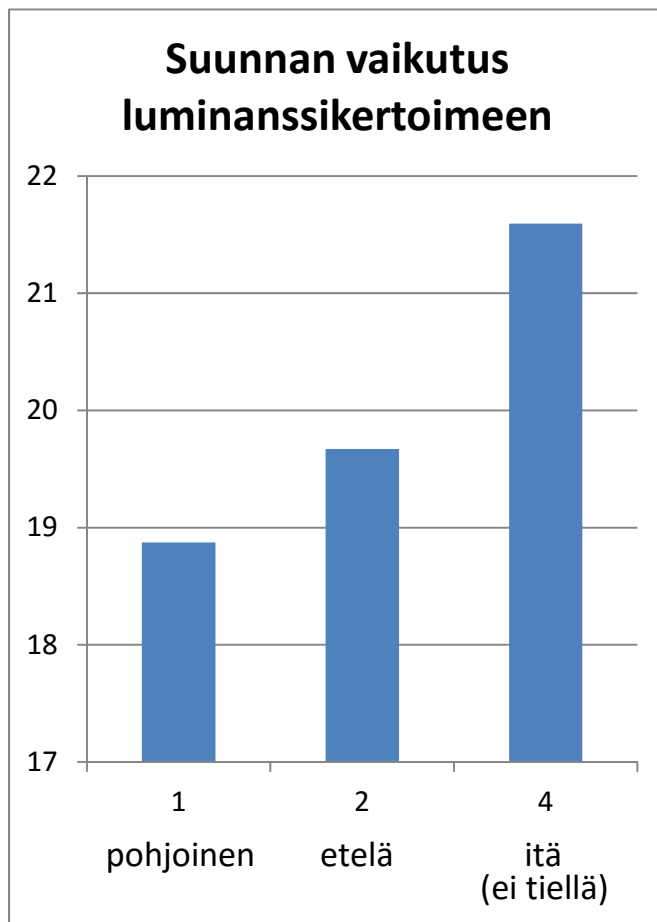
Luminanssikertoimen voisi olettaa muuttuvan aurinkoa kohti olleissa koekalvoissa enemmän kuin pohjoiseen päin olleissa. Keskiarvossa tämä ei kuitenkaan juuri näy (kuva 18), tien varrella olleet kalvot olivat hieman tummuneet referenssitauluun verraten.

Kuva 18. Suunnan vaikutus luminanssikertoimeen

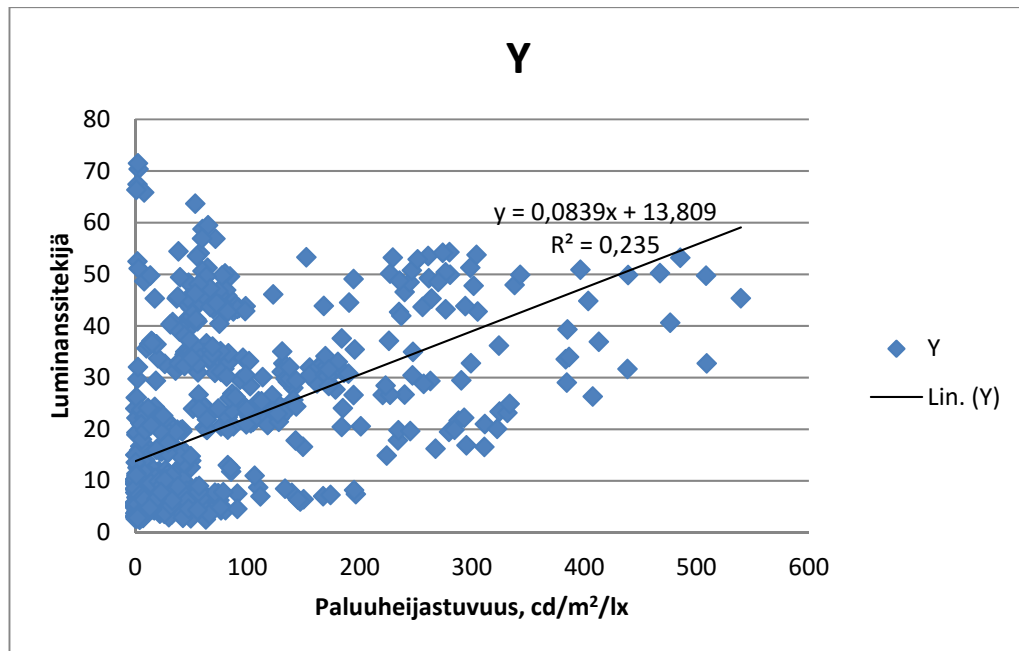
Päivänäkyvyyden riippuvuus yönäkyvyydestä ei ole kovin selkeä (ks. kuva 19). Tämä on erityisen silmiinpistävää koetaulun rivillä 1, jonka kalvot heijastavat hyvin (ks. kansikuva) mutta eivät päivällä näytä erityisen valkoisilta (ks. kuva 12).

Kuva 19. Päivänäkyvyyden riippuvuus yönäkyvyydestä (kaikki materiaalit 19 v altistuksen jälkeen).

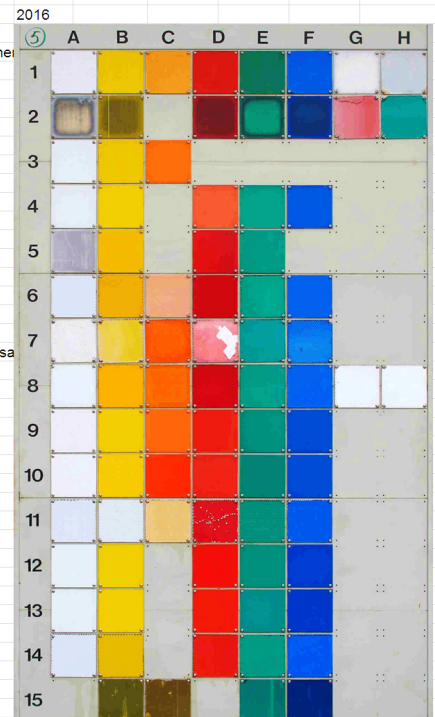
Very strange wear on Sign 5 sheet 8H (four worn patches very regularly spaced, not from measuring)
